NILIM

National Institute for Land and
Infrastructure Management
Ministry of Land, Infrastructure,
Transport and Tourism, Japan

NILIM(국토기술정책종합연구소)의 창설 경위와 그 위치

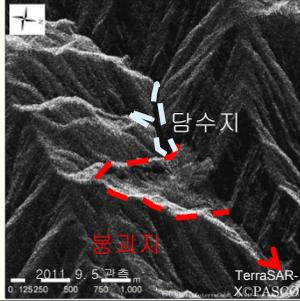
위성에 의해 발견한 천연 댐 (아카다니 지구)

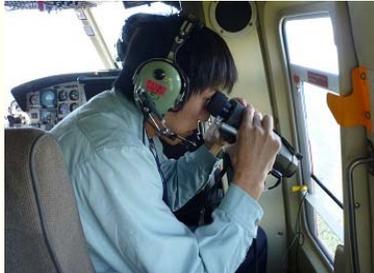
규모·형상 조사

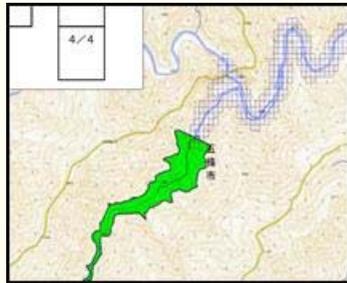
범람 해석 결과

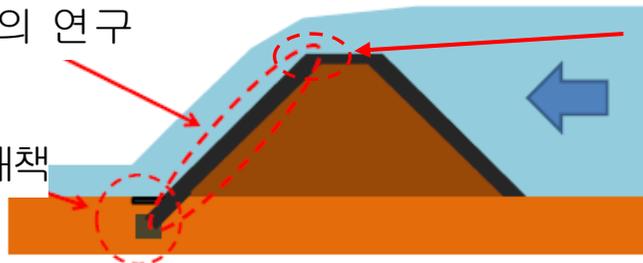
②안비탈 피복공의 연구

③부압 대책

①안비탈 기슭의 세굴 대책

끈기 있게 기능을 발휘하는 해안 제방의 구조상 연구를 실험을 통해 검증

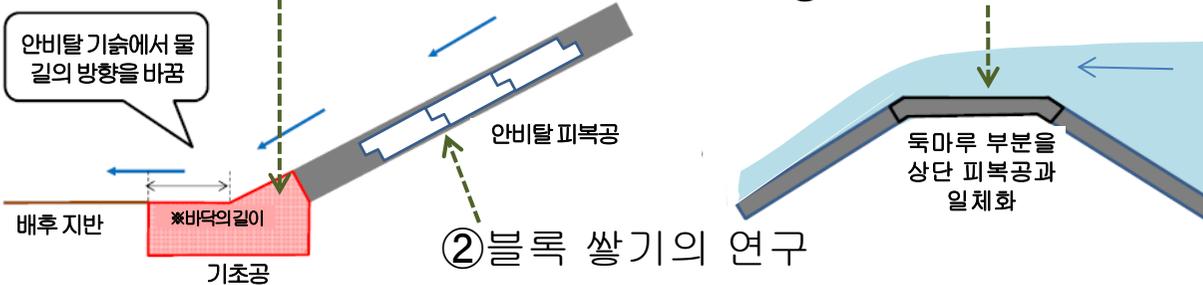
①안비탈 기슭의 보호

③독마루 부분의 연구

②블록 쌓기의 연구

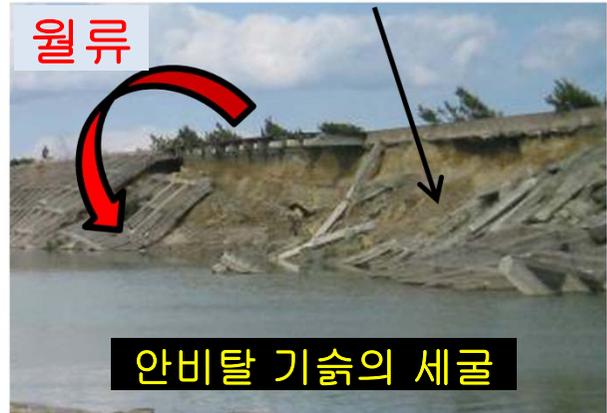
안비탈 피복공의 유실

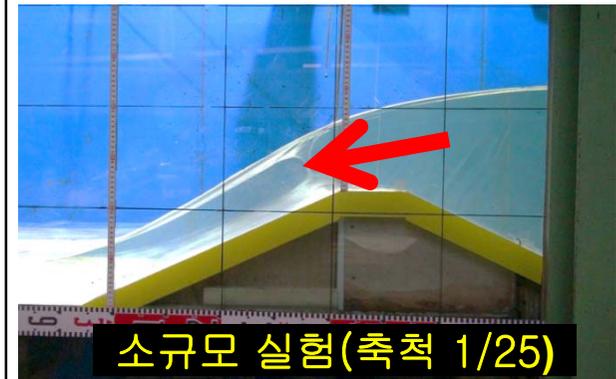
안비탈 기슭의 세굴

소규모 실험(축척 1/25)

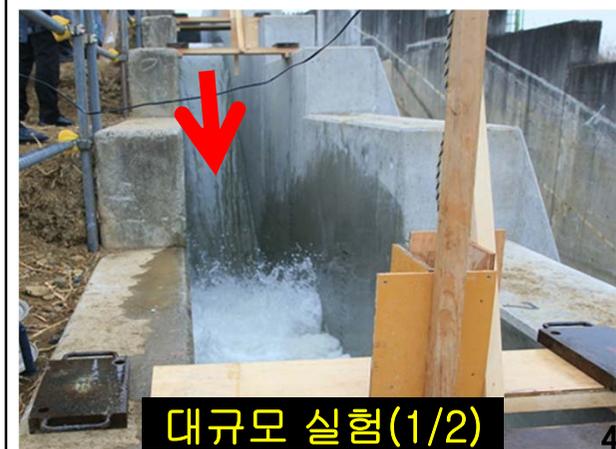
대규모 실험(1/2)

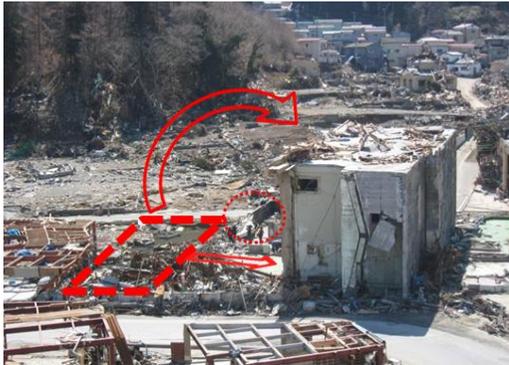
- 쓰나미에 의한 건축물의 전도
- 세굴에 의한 건물 경사
- 표류물의 충돌에 의한 건물 손괴

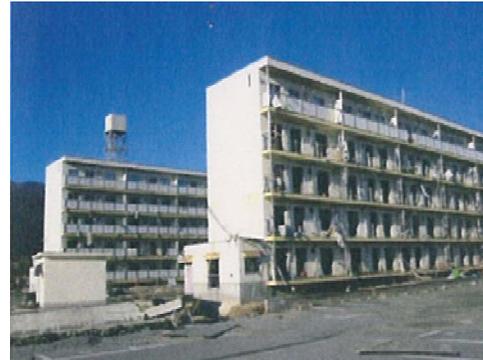
- 전면 건축물, 개구부에 의한 쓰나미 피해 저감

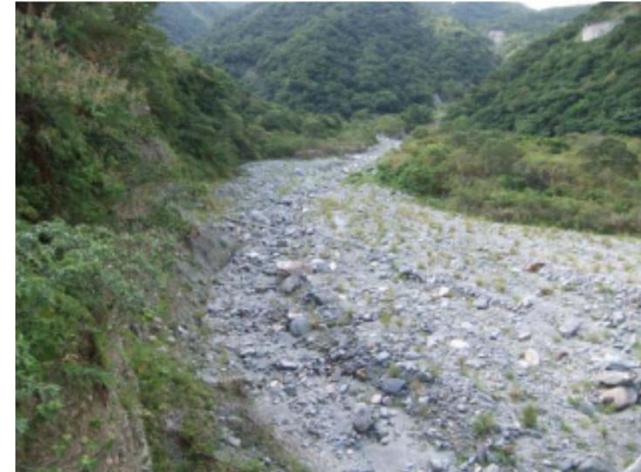
동아오 (Dongao) 토석류 재해 현장

대만 동안부를 연결하는 유일한 주요 도로 ‘쑤화 공로 (Suhua Highway) 9선’의 사면 붕괴 재해 현장 등에서 현지조사를 실시하여, 비 등에 의해 붕괴가 확대될 가능성이 높아, 실시간 우량 관측과 동시에 기준 우량을 설정하여 도로 통행을 규제할 필요가 있다고 지적하였다.

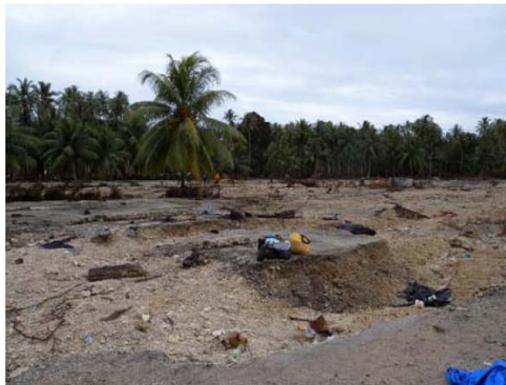
북파가이 섬 문타이 바르바르

쓰나미의 흔적을 측량해서 내습한 쓰나미의 높이를 밝혀냄과 동시에, 주민들의 이야기를 듣고 쓰나미의 내습 상황과 대피 실태를 파악하였다.

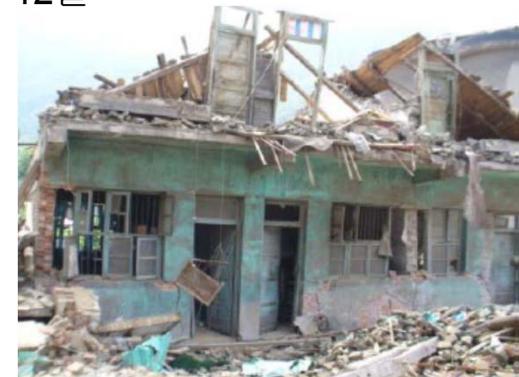
농촌 주택의 총붕괴

주택·건축물과 도로 교량의 피해 상황, 사면 붕괴 상황 등에 대해 현지조사를 실시하였다.
