# 국외출장 결과보고서

기 간: 2023. 12. 25.~2023. 12.30.

출장지: 인도네시아

## 1. 시범사업구간 기초공사 모니터링

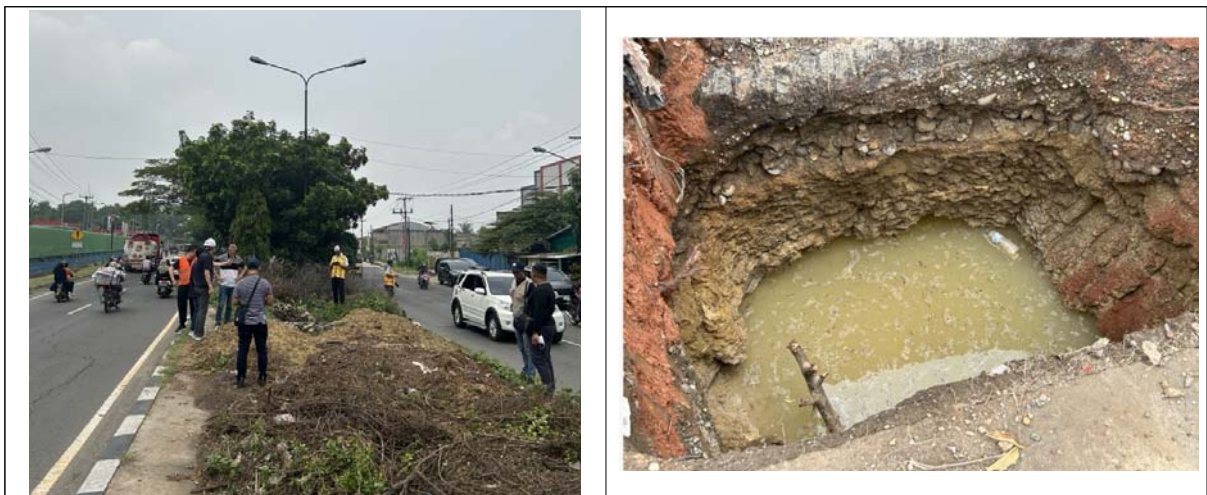
### 가. 지점1: CCTV 터파기 공사완료 지점

■ 주요내용 : CCTV 설치 위치를 이격하여 터파기 공사 진행

- 터파기 규모는 깊이2.4m, 가로1.5m, 세로1.5m로 포크레인으로 진행
- 한국 측 당초 설계도에는 깊이 1.5m로 명시 되어 있었으나 이보다 약1m 깊게 터파기를 진행해 기초 설계는 수원국에서 더 강화한 것으로 보여짐
- 변경위치 자카르타 상행방향 조성 식재로 CCTV 시야를 가리게 되어 당초 기능실현에 부적절한 지점임
- 터파기 공사 후 덮개 등의 조치가 없어 빗 물이 많이 고여 해당공사 후 덮개를 싸우는 등의 조치는 없는 것으로 보여짐

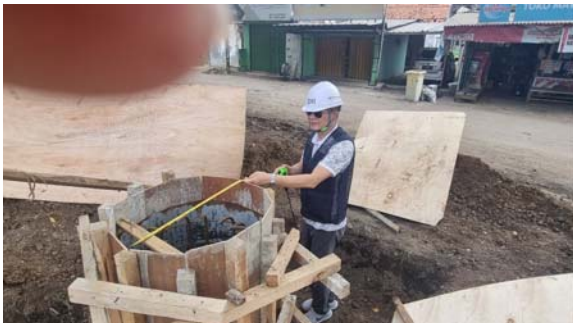
- 지하 매설 깊이가 250cm 내외이며, 지면에 7~80cm 원형 돌출부위가 추가로 있는등 수원국의 환경(지진, 강수량)등을 고려하여 국내보다 강화된 기준을 적용
- 상부구조물 설치시 번개 낙뢰에 의한 장비 손실 방지를 위해 기초 공사 시 접지 시설유무 확인필요

| 원형 돌출부위 지름 측정 | 콘크리트 타설전 현장 상태 |

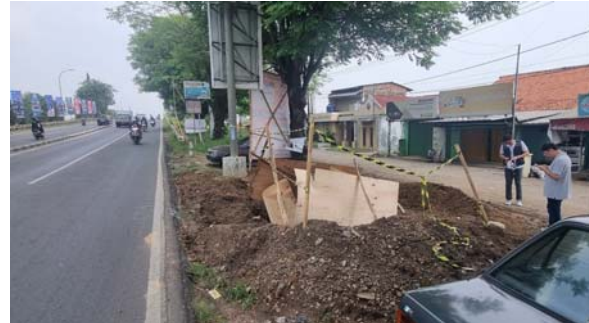
■ 주요내용 : 본 지점은 CCTV-09 설치지점으로 터파기 후 콘크리트 타설을 위한 거꾸집 작업중이었음

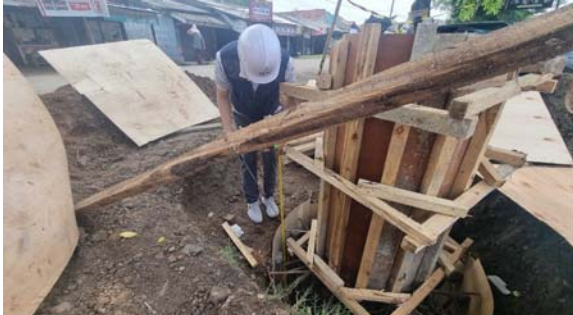
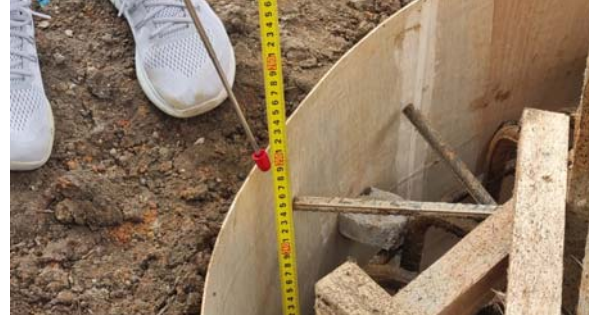
| 깊이 측정1 | 깊이 측정2 |

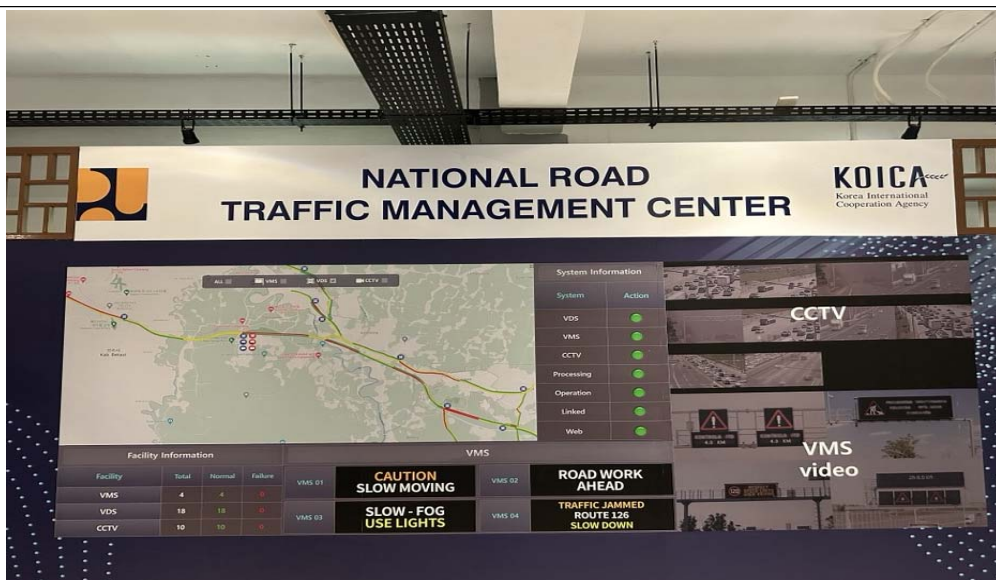
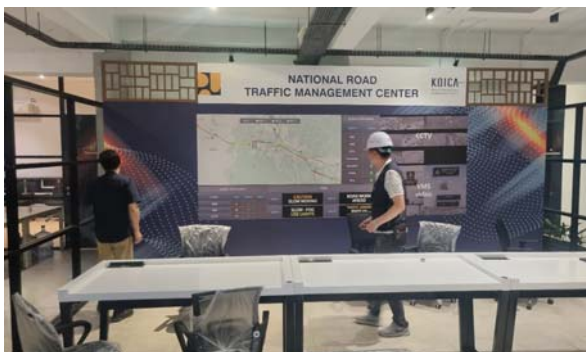
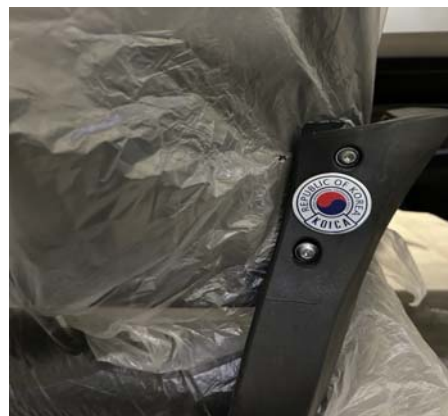
## 2. MPWH CC\_ROOM 인테리어 시공검측

■ 주요내용 : CC룸 인테리어 자재 수량 및 규격 등 검측

- 상황실 근무자를 위한 맞춤형 제작 책상, 의자 구매 물품현황은 사진으로 기록함
- 반입자재 목록표의 규격과 동일한 자재를 투입하여 공사하였음을 확인

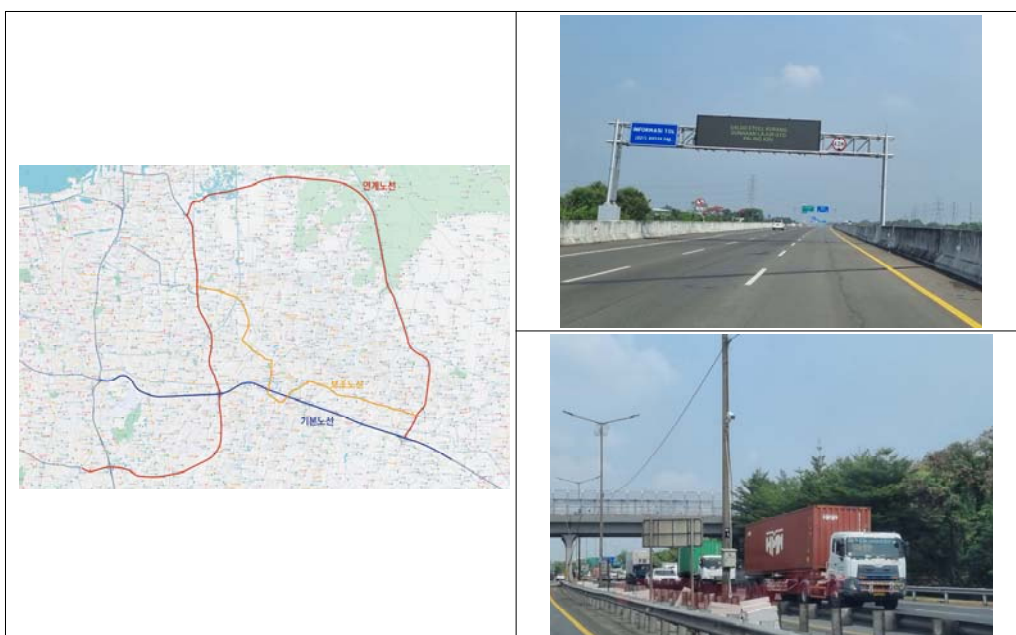
■ 주요내용 : 자카르타-브까시 축 현장조사

- 인도네시아는 수도인 자카르타를 중심으로 동쪽으로 Bekasi, 서쪽으로 Tangerang, 남쪽으로 Depok/Bogor 지역으로 도심이 확장되고 있음
- 이중 서쪽지역인 Tangerang은 고급주택을 중심으로한 주거시설로 개발되어 확장되고 있으며, 남쪽지역인 Depok/Bogor은 지가가 저렴하여 골프장을 중심으로 2층이하의 주택지역으로 개발중에 있음
- 반면 동측지역인 Bekasi지역은 자카르타 경제 사업체들이 공장을 이전하고 있으며, 더 나아가 중부 자와섬으로 산업시설이 이동중에 있어 지속적으로 차량이동이 증가되고 있는 지역임
- 이러한 사유로 동측 Bekasi지역이 지속적인 소통관리가 필요한 지역이며 향후에도 정보의 중요도가 높은 지역으로 판단됨
- 또한 민간기관(구글 소통정보)의 정보 미연계시에도 차제적으로 정보관리체계가 중요한 지역으로 판단됨
- 대상구간이 기본노선의 우회구간 및 협력구간으로 활용이 가능한지 여부를 위한 통행시간 비교를 통해 연계구간으로 활용 여부 검토 필요
