국외출장 결과보고서

4. 출장목적 : 현장구조물 설치 진행점검, 교통량 조사, 인도네시아 코이카 보고

<p style="text-align: center;">인도네시아 자카르타 광역권 지능형교통체계(ITS) 마스터플랜 수립 및 시범시스템 구축사업 사업관리용역(PM) 전문가 파견결과 보고서 (PM 17차)</p> <p style="text-align: center;">2025. 09. 29</p> <p style="text-align: center;">국토연구원 (주)한국정보기술단 (주)제일엔지니어링 서진이앤에스(주)</p>	<ul style="list-style-type: none"> ○ 구간별 교통량을 살펴보면 자카르타와 인접한 브카시의 교통량이 제일 높았고 이 후 피카람 까지 감소하다가 카라왕에서 증가하는 패턴을 보이고 있음 ○ 오토바이 최고 교통량은 15분 기준으로 1100대, 승용차는 250대로 나타남 <p style="text-align: center;"><그림> 오토바이/승용차 교통량 (상행/하행 일)</p>

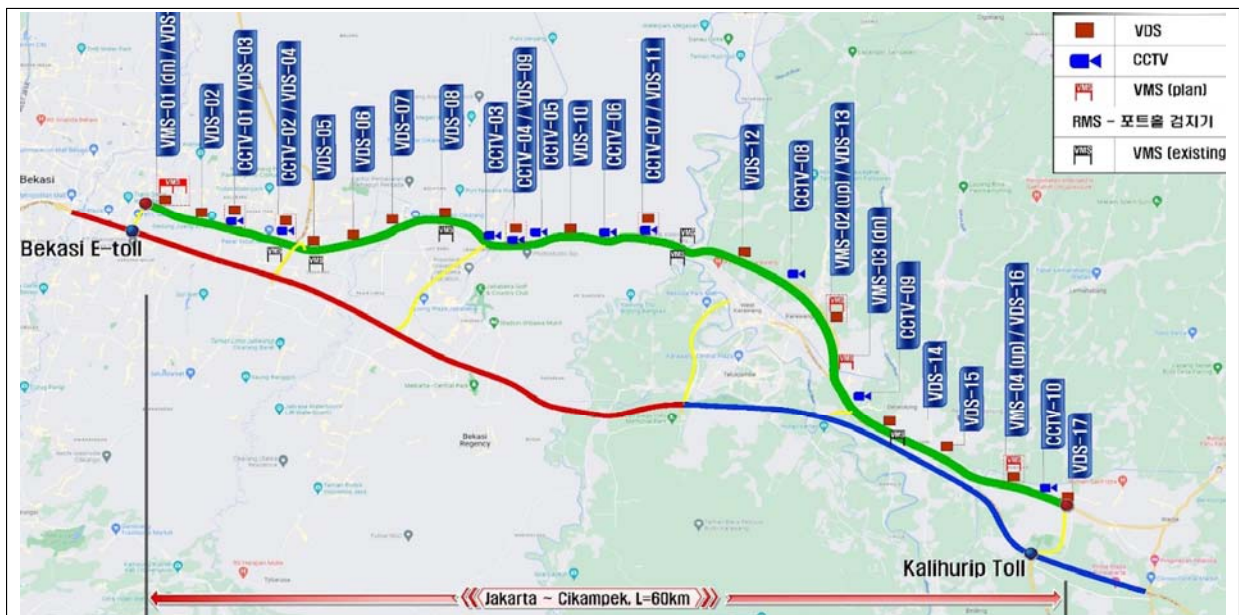
- 일정 및 구간: 2025.09.24. (수)~2025.09.26. (금), 브카시~까라왕~찌감백
- 조사자: 김종학, 백정환
- 조사내용 : 전차 구조물 조사의 보완 사항 이행여부 및 공사 진행 상태 점검
 - 조사대상은 VDS(vehicle detecting system, 차량 검지시스템, 차종별 차량검지용 카메라), CCTV(Closed Circuit TV, 폐쇄회로 TV, 내부회로 영상전송), VMS(Variable Message Sign, 가변정보표지판)가 설치되어있는 전체 폴대를 대상으로 함

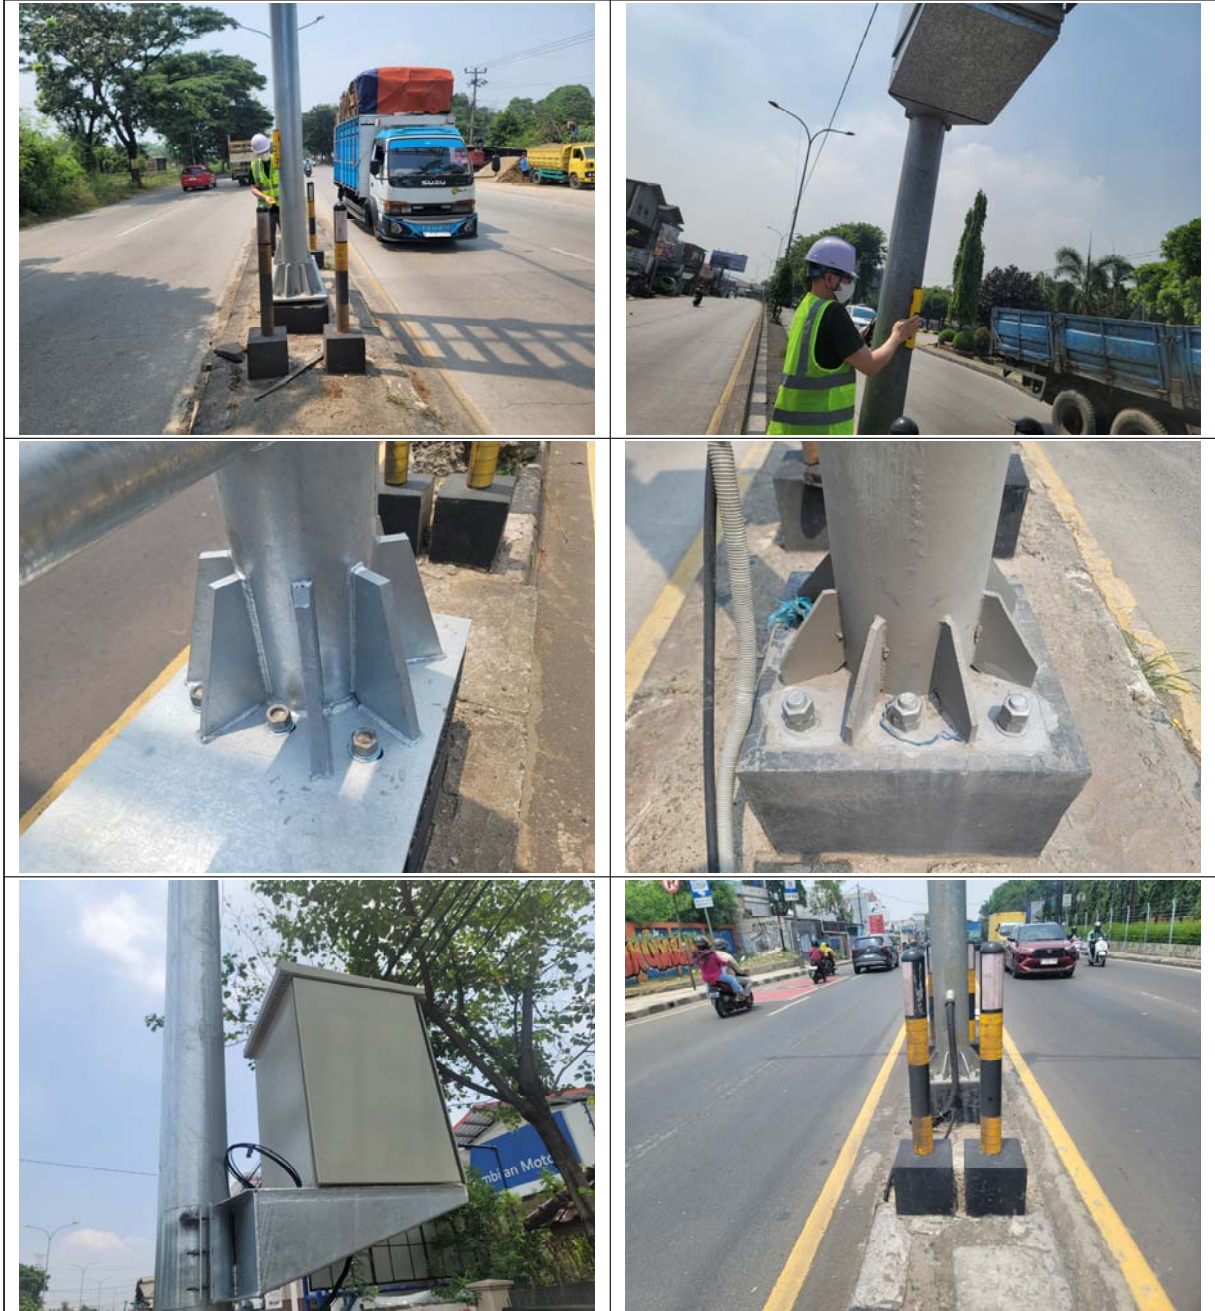
<그림> 현장 장비 보완 공사 진행 상황 점검

- 수직 폴대가 4개인 VMS는 4개 기둥 전체의 수직도를 평가하였으며, 그 외의 장비는 1개의 수직도를 평가함
- 보완 조사 항목은 구조물 수직/수평, 기초부 상태, 체결 연결부 상태, 합체 상태, 피뢰침 설치 여부, 보호봉 상태로 구분하여 진행
- 구조물 수직도는 1단부는 수평계를 이용해 계측하고, 나머지 조사항목은 육안

검사 및 사진촬영으로 조사를 수행

- 브까시, 까라왕, 찌까랑, 브까시 까지의 전체 24개 구조물을 조사하였으며 수직도는 3월 보완공사 이후 조사한 것과 같이 양호한 것으로 나타남
- VMS 강관 접속부 상태는 양호하였으며 합체 용접 및 도금상태도 양호하였음

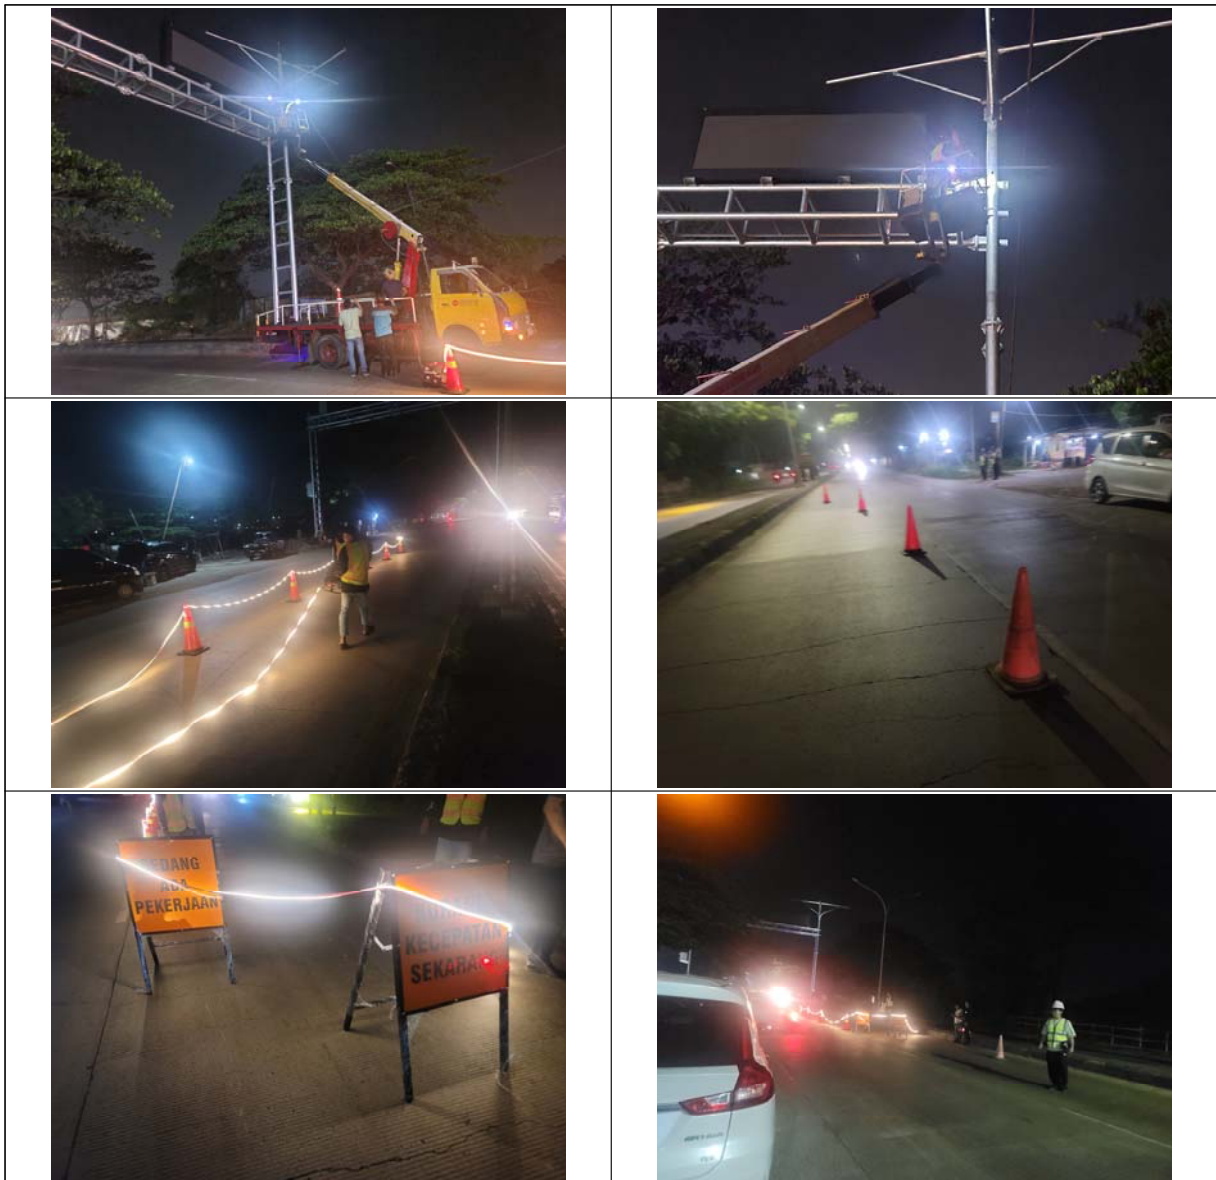
<그림> 공사중 교통 처리 대책 점검

- 일정 및 구간: 2025.09.23.(화), 까라왕 인근 시범사업 구간
- 조사자: 백정한
- 조사내용 : VMS-02 + VDS-13 설치 지점 VDS 카메라 설치 공사
 - VMS-02 + VDS-13 설치 지점에 크레인을 동원하여 VDS 카메라를 설치하는 야간 공사 진행
 - 크레인이 위치하는 한 개 차로 폐쇄후 작업이 진행되었으며, 라바콘, 경고 조명 등을 설치하고 안전 요원을 배치해 공사를 진행

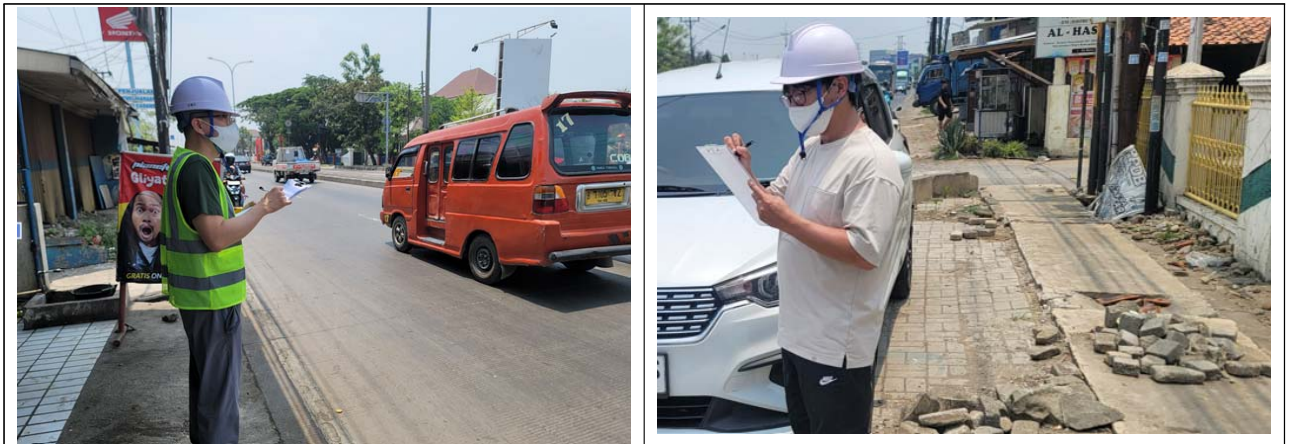
<그림> 교통량 조사 방법

- 일정 및 구간: 2025.09.24. (수)~2025.09.26. (금), 브까시~까라왕~찌감백
- 조사자: 김중학, 백정한
- 조사내용 : 시범사업 구간 교통량 조사
 - VDS 성능평가에 활용목적으로 VDS 설치 지점 중 시점, 중간, 종점을 대상으로 총 9개 지점 교통량을 조사
 - VDS를 통하여 수집되는 데이터와 비교가 용이 하도록 5분 단위로 집계하여 교통량을 조사하였으며, 한 지점마다 방향별, 5개 차종별 교통량 조사를 수행
 - 구간별 교통량을 살펴보면 자카르타와 인접한 브까시의 교통량이 제일 높았고 이후 찌까랑 까지 감소하다가 까라왕에서 증가하는 패턴을 보이고 있음
 - 오토바이 최고 교통량은 15분 기준으로 1100대, 승용차는 250대로 나타남
 - 트럭의 경우 오토바이와 다르게 산업단지가 많은 찌까랑과 까라와의 교통량이 높았고 중소형 트럭과 대형 트럭의 지역별 통행량 패턴은 유사하였음

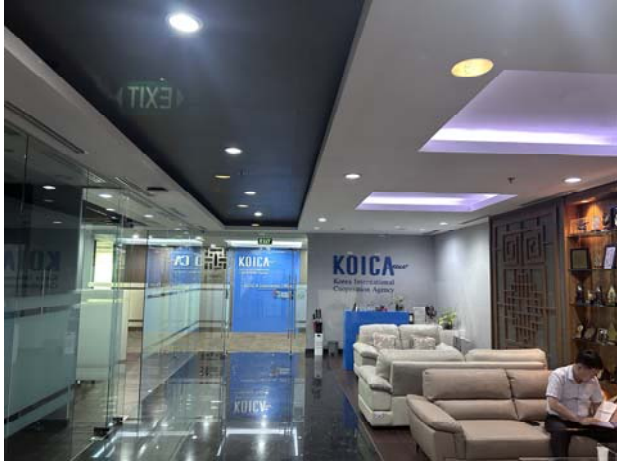
<그림> 인도네시아 코이카 17차 파견 결과 보고

- 일정 및 장소: 2025.09.29., 자카르타 인도네시아 코이카
- 참석자: 유익 부소장, 김종학 외2인
- 주요내용 : 현장조사 결과 보고 및 후속 조치 방안 논의
 - 현장 조사 결과 후속 조치, 종료단계 감리 시행계획, 12월 CC룸 시현회 이행 계획 등 논의
 - 향후 과업일정 논의, 사업구간 교통량 조사결과 설명 등
